# Tilstandsrapport

📍 Skarsteinvegen 234, 6788 OLDEN

# gnr. 116, bnr. 1

Rapportdato: 06.12.2023

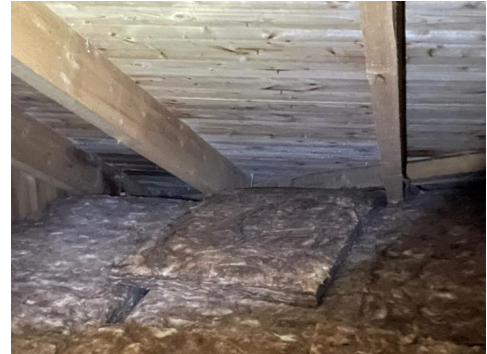
Meir enn halvparten av forventa levetid på undertak av papp mot aust er oppbrukt. Mørkeloftet er besiktiga frå takluka, det vart registrert flekkvis noko fuktigheit i taktroden for yttertaket mot aust samt ved eine pipa. Ugunstig overgang mellom beslag og papp ved arkslusene.

Fuktskjolder på deler av taktroden til takoppløftet.

Utføre nærmare kontroll av årskada til fukttrekket. Etalbere riktig overlapp mellom papp og arkbeslag.

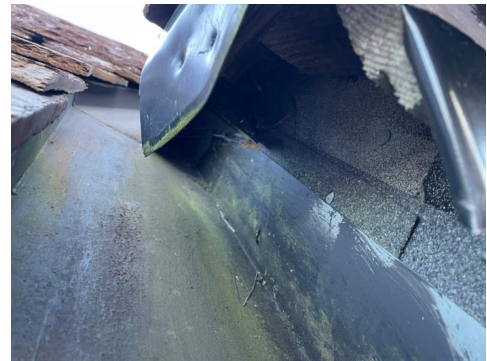
Overgang mot ark.

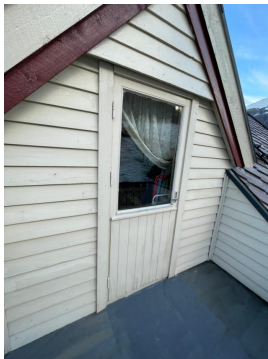
Kjellardør er kun utvendig måla, noko råteskade i underkant eine sidelista, manglande innvendig innpuss, utett mot karm og utvendig betonggolv med høgde med omlag overkant terskel med dertil fare for fukttrekk inn mot vaskerommet.  
Balkongdør er målingslitt og noko slitt utvendig brystningsfiner.

Balkongdøra.

Nødvendig vedlikehald må utførast.

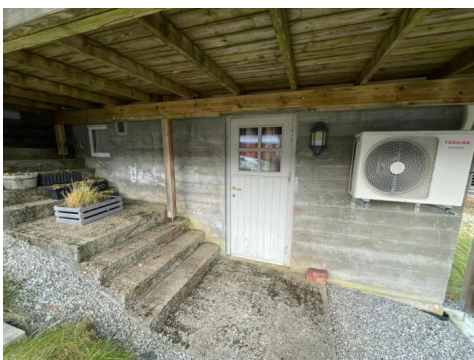
Kjellardøra.

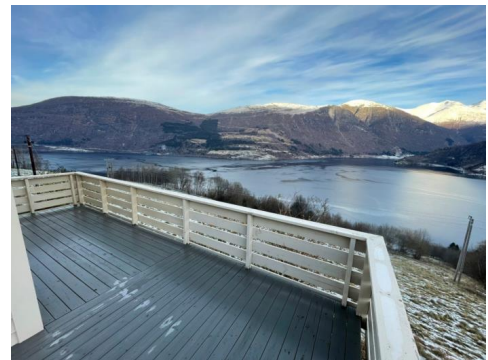
Terrassen.

Utføre tiltak for å lukke avvik. Reingjere og måle terrasserekkerket.

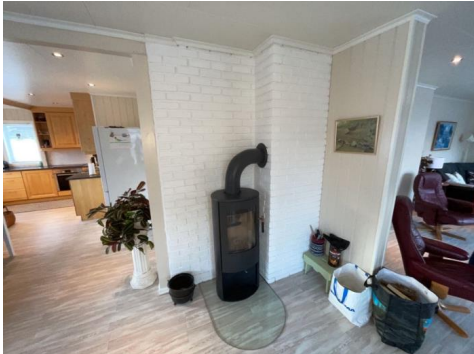
Vedaommen i stova i 1.etg.

Nordre pipe må renoverast dersom den skal brukast samt utføre tiltak med peisen.

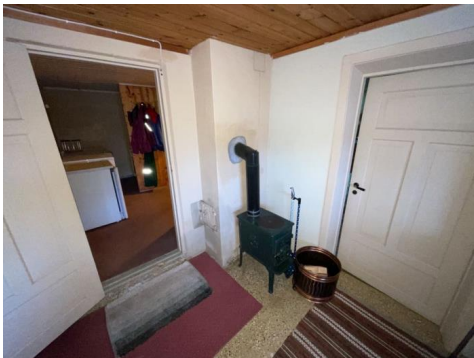
Vedaomn og sotluke på vaskerommet.

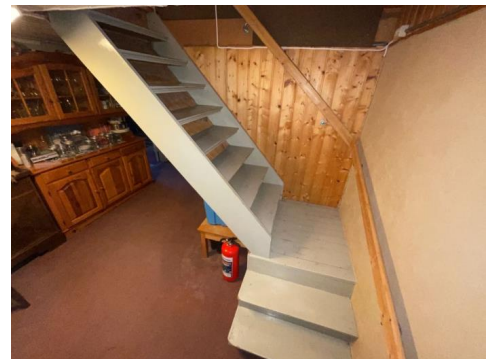
Kjellartrappa.

Utføre tiltak for å lukke avvik.

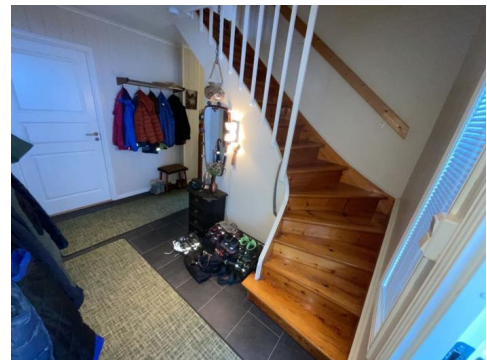
Loftstrappa.

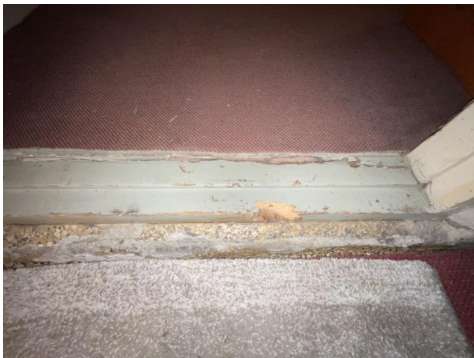
Skada dørterskel til vaskerommet.

Justering av dørblad og utskifting av dørterskel til vaskeromsdøra.

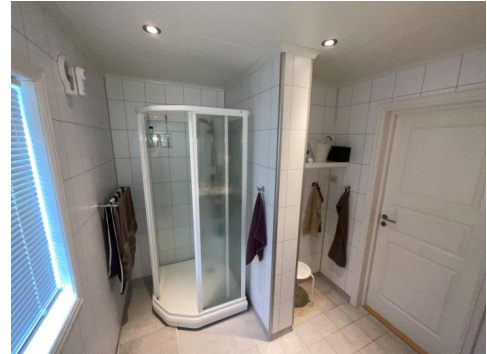
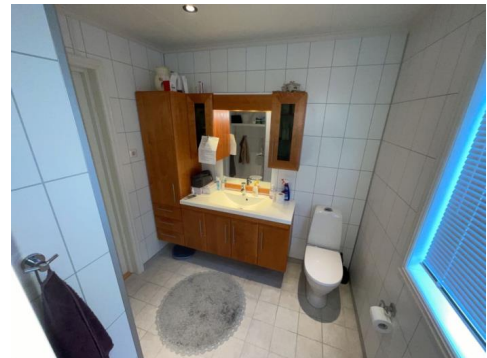
Bad 1.etg.

Badet fungerer med dette avviket med bruk av dusjkabinett men anbefaler etablering av riktig fall.

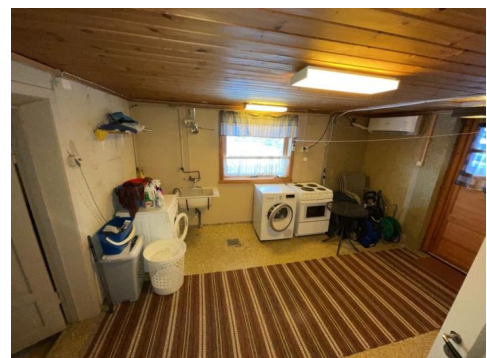
Tettesjikt på golv med utett avslutning mot soil golvsluk og flekkvis avfjerra terraflex pga underliggende fukt/saltutslag. Kun naturleg avtrekk utan tilluftspalte i underkant dørbblad. Noko saltutslag for deler av nedre del av grunnmur. Eldre enkel standard. Manglande innpussing av ytterdøra.

Vaskerommet.

- Våtrommet må totalrenoveres. Alle forhold med tettesjikt, våtsone, sluk m.m. må dokumenteres.

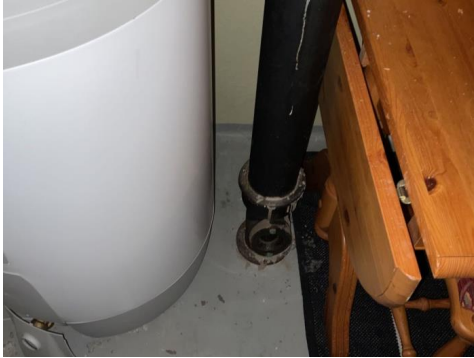
Avløpsrør i hovedsak av plast og noko eldre soilrør. Stakeluke i soil hovedstamme i eine kjellarboda. Soilrør under huset.

Soilstamme med stakeluke i kjellarbod.

- Det er ikke behov for utbedringstiltak siden anlegget fungerer i dag, men ut ifra alder kan skader plutselig oppstå på eldre anlegg.
- I forbindelse med oppgradering av våtrom vil det være naturlig med utskifting av rør.
