Tilstandsrapport

Enebolig

Eikremstranda 82, 6140 SYVDE

Befaringsdato: 26.06.2024

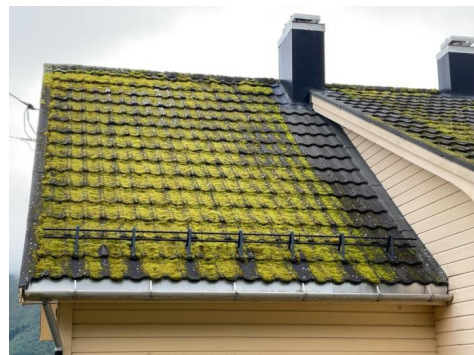
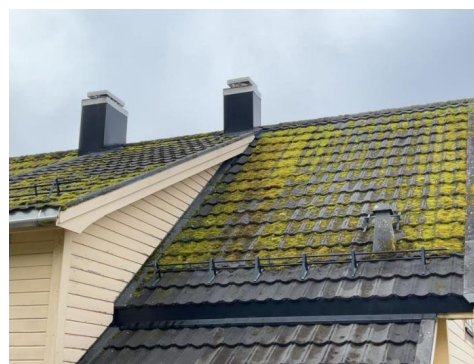
! TG 2 Nedløp og beslag

Takrennesystem av lakkert aluminium/stål. Det er snøfangere.

- Stigetrinn for feier må monteres.

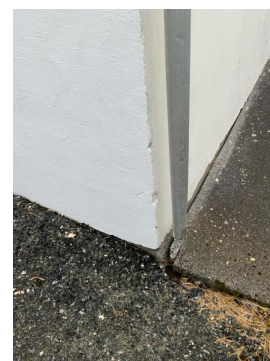
! TG 2 Veggkonstruksjon

Veggene har bindingsverkskonstruksjon fra byggeår. Fasade/kledning har liggende bordkledning fra 2011.

- Det er ingen eller liten lufting i nedre kant av kledning mot grunnmur.
- Det er påvist fuktskader i veggkonstruksjonen.

- Fuktskadede konstruksjoner må skiftes ut, og årsak til skadene utbedres.
- Det bør foretas tiltak for å bedre lufting av kledningen.

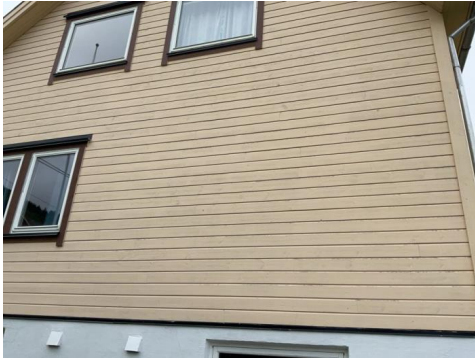
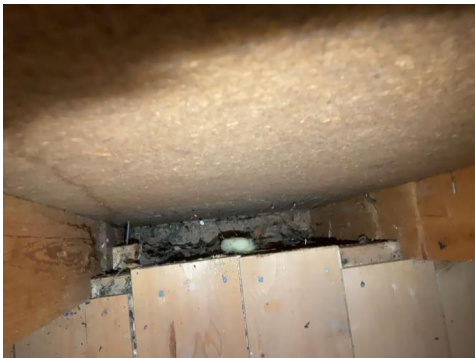
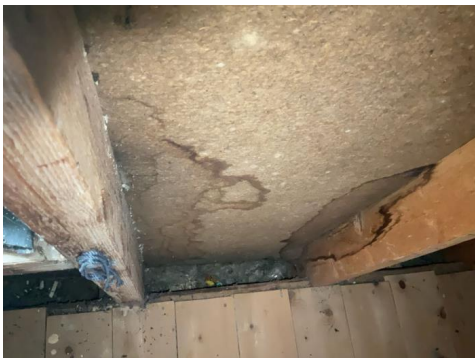
! TG 3 Veggkonstruksjon - tilbygg

Veggene har bindingsverkskonstruksjon fra byggeår. Fasade/kledning har liggende bordkledning.

- Det er påvist betydelige råteskader i bordkledningen.

- Råteskadet trekledning må skiftes ut.

Kostnadsestimat: 50 000 - 100 000

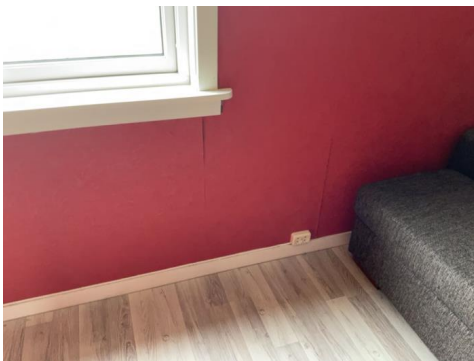
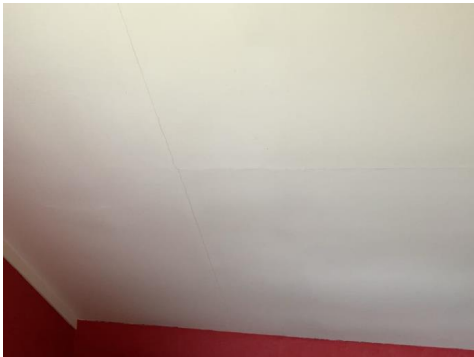
! TG 2 Etasjeskille/gulv mot grunn

Etasjeskiller er av trebjelkelag.

- Målt høydeforskjell på mellom 10 - 20 mm innenfor en lengde på 2 meter. Tilstandsgrad 2 gis med bakgrunn i standardens krav til godkjente måleavvik.

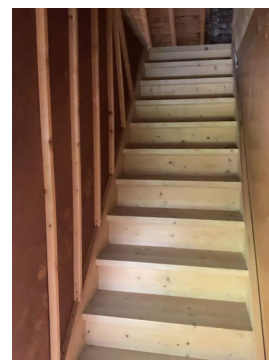
! TG 3 Kjellertrapp

Boligen har bratt tretrapp.

- Rekkverk må monteres for å lukke avviket.

Kostnadsestimat: Under 10 000

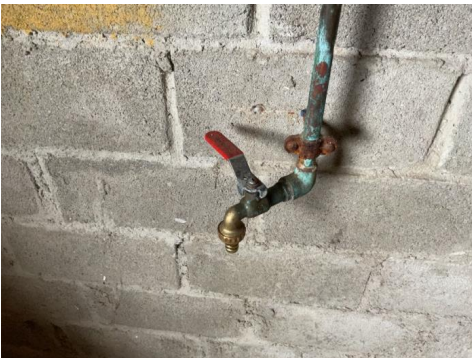
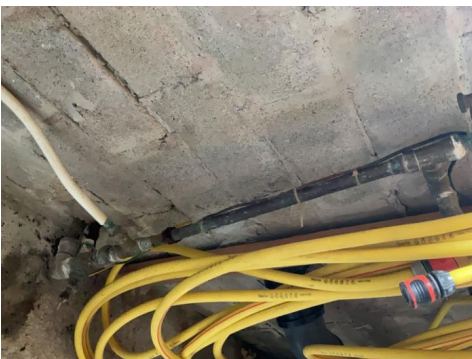
TG 2 Vannledninger - 2

Innvendige vannledninger er av plast (rør i rør).

- Rørkurser på rør-i-rør system bør merkes.

En bør etablere samleskap på systemet, i henhold til forskrifter.

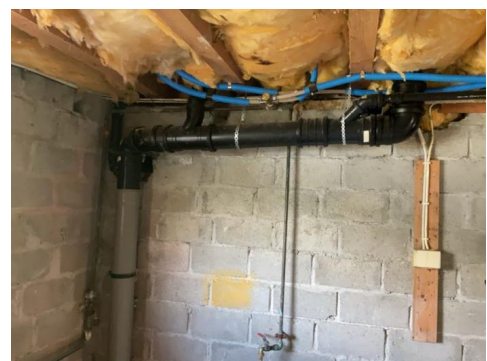
TG 2 Avløpsrør - 2

Det er avløpsrør av støpejern.

- Tidspunkt for utskiftning av avløpsrør nærmer seg.
- Det er ikke behov for utbedringstiltak siden anlegget fungerer i dag, men ut ifra alder kan skader plutselig oppstå på eldre anlegg.

Kostnadsestimat: 50 000 - 100 000

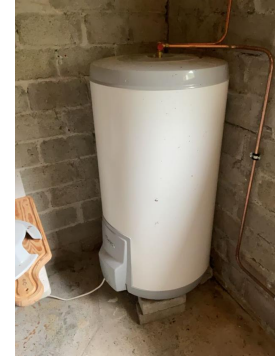
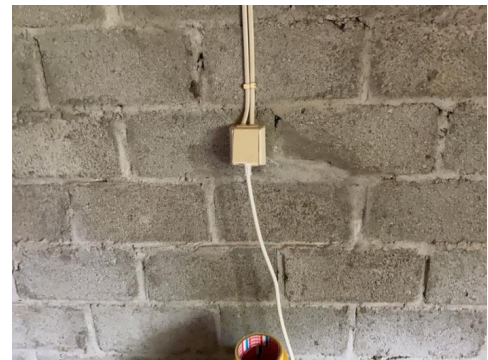
! TG 2 Elektrisk anlegg

Ja Det er en del gammelt el-opplegg. Generelt vil jeg anbefale en kontroll anbefales utført av godkjent el-installatør, dels for det vil være naturlige behov for oppgraderinger ved oppussing og endringer.

Kostnadsestimat: 50 000 - 100 000
