# LANDBRUKSTAKST

## Gildestad

**Skarsteinvegen 234, 6788 OLDEN**

Gnr 116: Bnr 1

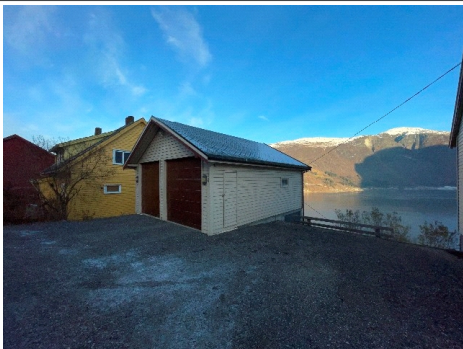
<p>Byggeår: 1991 Kilde: Opplyst av eigar.</p> <p>Anvendelse/ enkel bygningbeskrivelse: Nyttå som tradisjonell garasje og lagerplass.</p> <p>Modernisering Ingen spesielle arbeider etter byggeår.</p>

Konstruksjoner og innvendige forhold - Garasjen
<b>Bygning, generelt</b> <p>Fundamentert med betongsåler. Golv på grunn av betong i 1.etg. Grunnmur av betong. Ytterveggar av 4" bindingsverk, ytterkledning med liggande enkeltfalsa trekledning. Saltakkonstruksjon med bærande sperrer. Taktekking av shingel mot undertak av taktrod kant-i-kant. Alu. takrenner og nedløpsrør. Etasjeskille av betong. 1.etg. med to manuelle portar med høgd 2,78 m og bredde 2,46 m og 2,78 m samt plassbygd ytterdør. U.etg. med plassbygd ytterdør med spaltepanel.</p> <p>1.etg.; Plassbygd arbeidsbenk, lys, el.kontakter og el.billadar. U.etg. Ei veggside med bærande betongsøyler og ståande spaltekledning mot spikerslag. Golv med trebord montert kant-i-kant. Lys og el.kontakter.</p> <p>Merknader utover naturleg elde og slitasje; Trematerialer er frå gardssag og er uhøvla. Flekkvis noko råteskade på deler av vindskider. Grus/stein mot underkant spaltekledning. Målingsslitt ytterkledning mot nord. Noko riss/sprekker i betonggolvet. Taktrod utan not og pinn.</p>
