# Verditakst over eiendommen

## gnr. 133, bnr. 47 i Stad kommune

**Nordfjordvegen 1939**  
6779 HOLMØYANE  
Gnr. 133 Bnr. 47 Fnr. 0 Snr. 0  
4649 Stad kommune

**Benevnelse**  
Industribygg

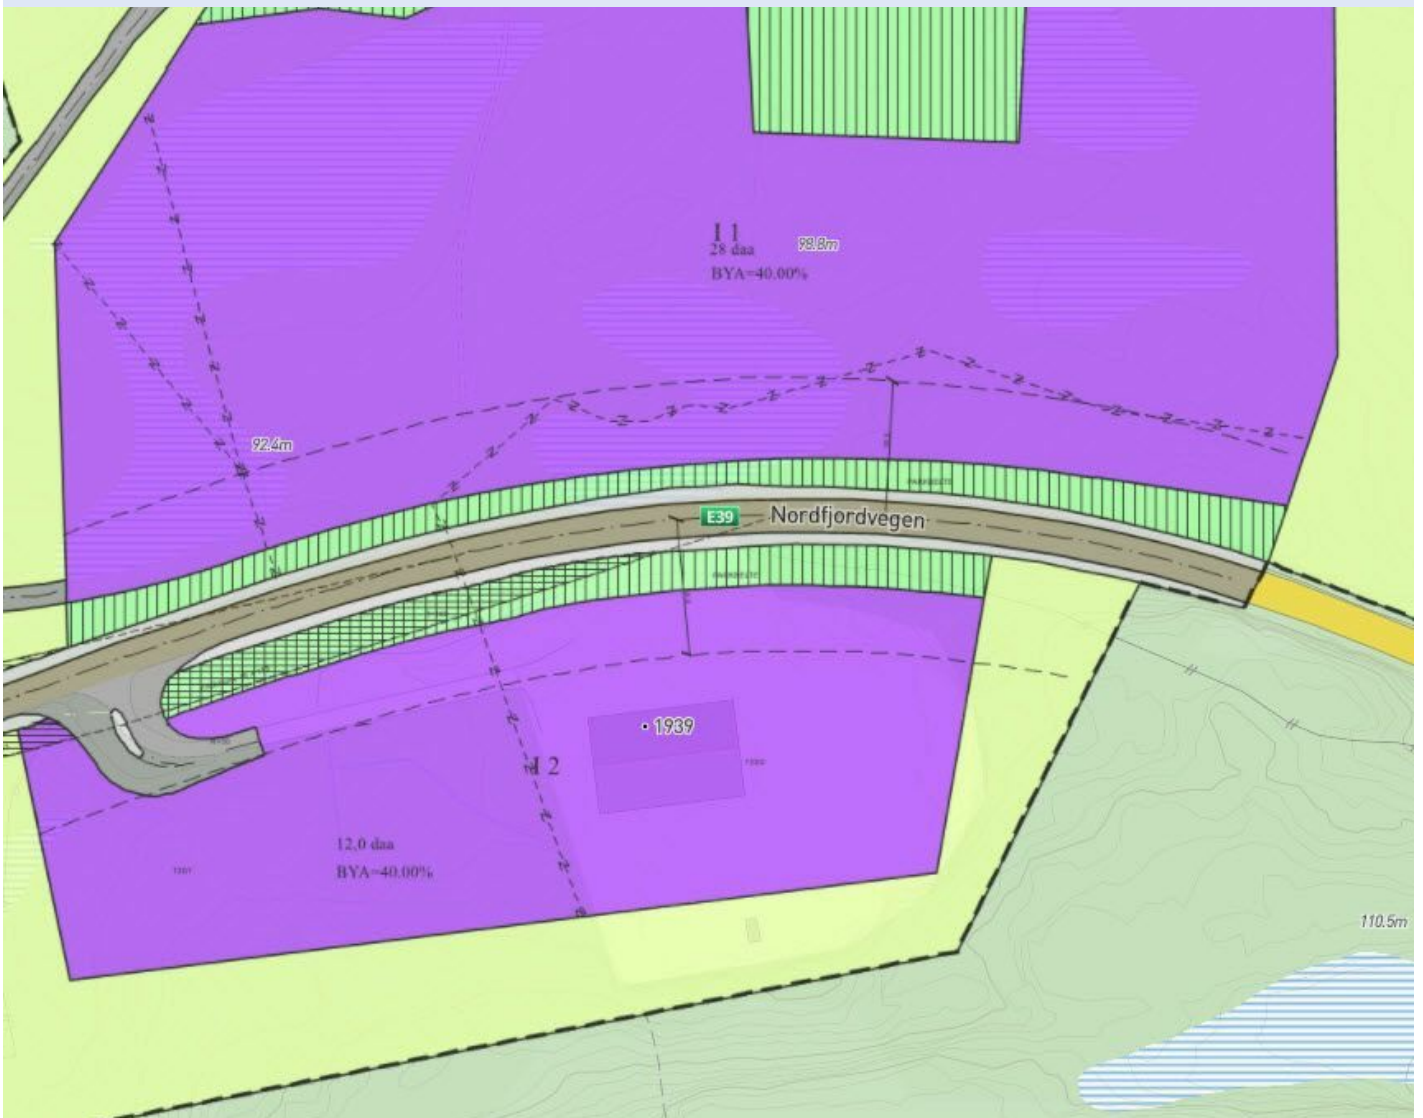
## Reguleringskart

Som man kan se på plankartet er det sør og øst for eiendommen regulert grønt Landbruksområde. Det bemerkes at det fre eiendommen er sprengt inn på dette området.

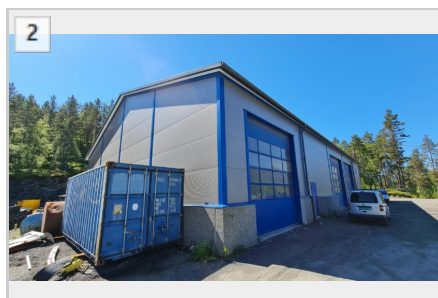
Nedre del av yttervegger er av betongelemenetr med utevndig frilagt singel.

Over betongelemeneter er det isolerte sandwichelementer av stål.

I yttervegger er det industriporter med glass (ett knust) samt dører av normal standard.
