Verditakst for landbrukseiendom

Torheimsvegen 993
6770 NORDFJORDEID
Gnr. 61 Bnr. 1
Stad kommune

Oppdragsnr. 584 014
Befaringsdato 28.10.2022
Rapportdato 17.11.2022

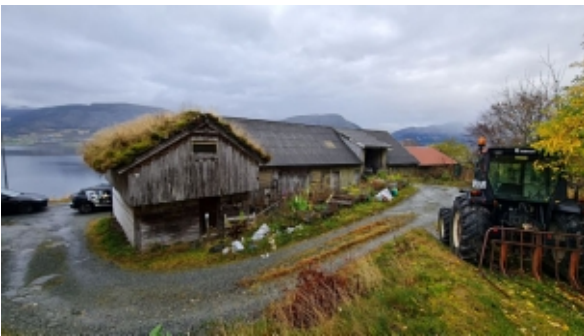
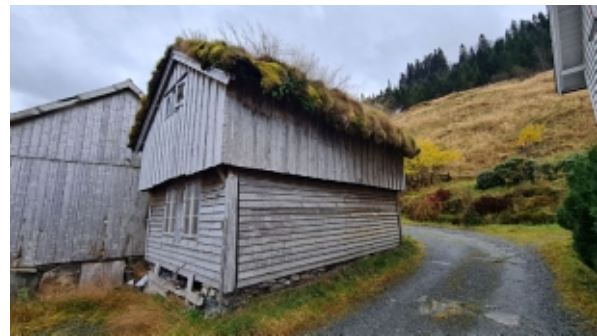
Beskrivelse av Stabbur

Bygningen står på stablet naturstein. Gulv og etasjeskiller av trevirke/rundtømmer.

Yttervegger av laftet tømmer med utvendig slitt trekledning. Sperretak med tekking av torvtak.

Bygget har utsatt vedlikehold over lang tid. Bygningen har behov for vedlikehold.

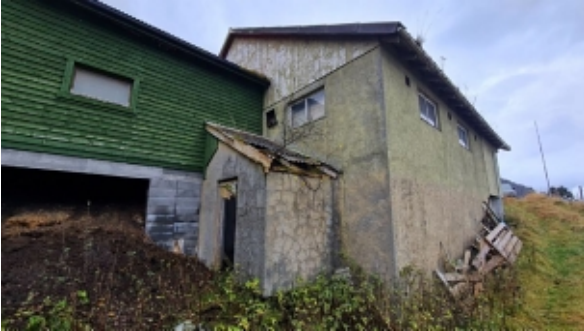
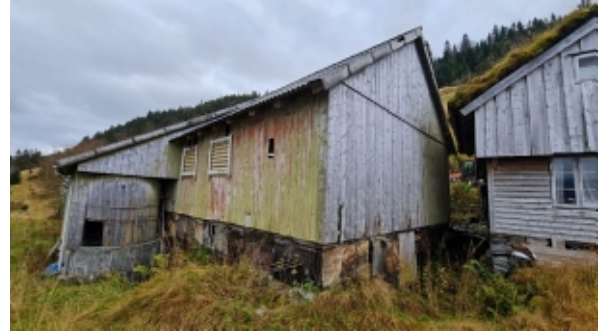
Beskrivelse av Driftsbygning

Bygningen er oppført i 3 byggetrinn hvorav de eldste ikke er i bruk, her er bygningsmassen av dårlig forfatning.

Delen fra 1984 nyttes i dag som sauefjøs, underliggende møkkakjeller er ikke tømt på lang tid.

Bygningen har grunnmurer av stablet naturstein, betong og betongblokk. Gulv av betong. Etasjeskiller av trevirke og betong.

Yttervegger av murte trekonstruksjoner og trevirke med utvendig trekledning.

Sperretak med tekking av platetak og eternittplater.

Generelt sett er denne bygningen, etter undertegnedes skjønn, ikke egnet til moderne dyrehold og det kreves omfattende vedlikehold og utskiftninger av bygningsmassen.

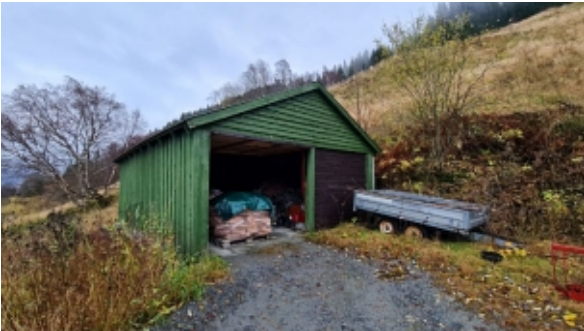
Beskrivelse av Garasje

Garasjen er opplyst oppført rundt 1980. Her er det betonggulv, e vegg av betongblokk. trevegger av bindingsverk med utvendig trekledning. Sperretak med stålplatetak. 2 manuelle treporter. Bygningen har behov for vedlikehold.

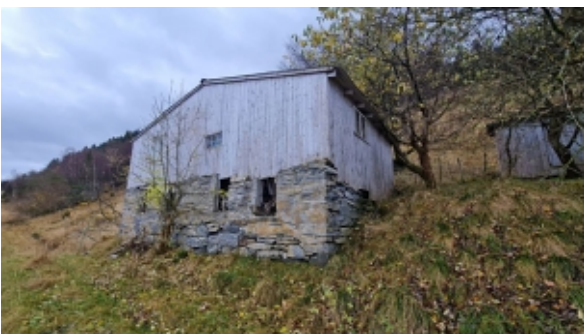
Beskrivelse av Skur/tidligere verksted

Bygget er tilnærmet kondemnabelt og verdsettes til kr 0. Bygningen har en grunnflate på ca 66 kvm. Grunnmur av stablet naturstein. Yttervegger av bindingsverk med utvendig trekledning. Ved sanering av bygget må evt ny eier påregne kostnader til riving.
