# Tilstandsrapport

📍 Skarsteinvegen 234, 6788 OLDEN

# gnr. 116, bnr. 1

Rapportdato: 06.12.2023

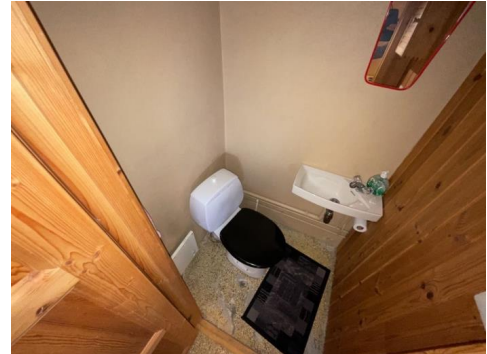
## TG 2 Vannledninger

I forbindelse med renovering av våtrom vil det vere naturleg med utskifting av rør.

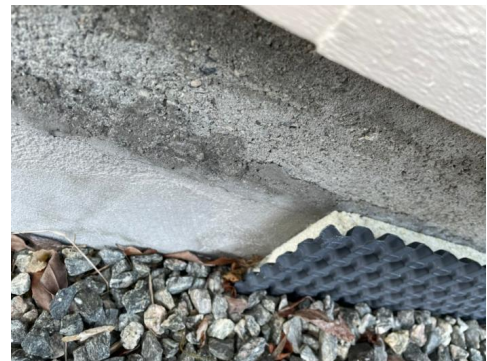
## ! TG 2 Grunnmur og fundamenter

Grunnmur av betong med innvendig innpussa tresonittplater og utvendig isolert under terreng.

Utføre skjermingstiltak ved veggventilen mot nord. Innpushing/sparkling av riss/sprekker mot aust.
